65 nm闪存芯片擦除时间退化的优化设计

【摘要】随着制造工艺进入65 nm节点, 闪存的可靠性问题也越来越突出, 其中闪存芯片擦除速度随着擦写循环的增加出现明显退化。该文从单个存储器件的擦写退化特性入手, 详细讨论了隧穿氧化层缺陷的产生原因、对器件性能的影响及其导致整个芯片擦除时间退化的内在机理, 并提出针对性的优化方案: 采用阶梯脉冲电压擦写方式减缓存储单元退化; 对非选中区块进行字线浮空偏置以抑制擦除时的阵列干扰。该文基于65 nm NOR Flash工艺平台开发了128 Mb闪存芯片, 并对该方案进行了验证, 测试结果表明, 采用优化设计方案的芯片经过10⁵次擦写后的Sector擦除时间为104.9 ms, 较采用常规方案的芯片(大于200 ms)具有明显的提升。

Optimization of Erase Time Degradation in 65nm NOR Flash Memory Chips

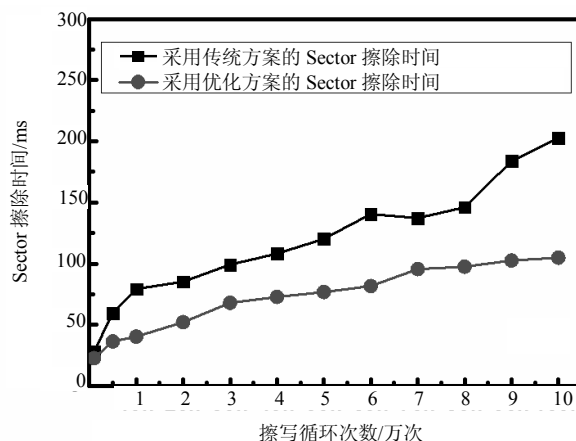
b. 不同条件下的Sector擦除时间退化曲线

通过测试模式中的方案设计,将芯片设置为常规操作方式以及本文提出的优化模式进行对比验证。并对两种模式下芯片擦除特性的退化情况进行了测试和比较。芯片Sector擦除时间随着擦写次数的退化曲线如图6b所示。可以看到,两种模式下,芯片的初始擦除速度都较快,30 ms之内即可完成Sector擦除。随着擦写循环的进行,擦除时间均有所增加,但是采用优化条件的芯片明显退化更慢:当完成10万次擦写循环后,4 KB Sector擦除时间增加为104.9 ms。而对于未优化的芯片,其擦除时间在3万次之后即达到100 ms以上,10万次擦写后,擦除时间超过200 ms。上述测试结果表明,本文提出的优化方案,可以有效改善NOR Flash芯片擦除性能退化的问题。

图6 65 nm 128 Mb SPI NOR Flash芯片测试结果
